# MCK0100

Tips for the correct fixing of the crankshaft screw on the oil pump flange

**MAGNETI  
MARELLI**

## TIPS FOR THE CORRECT FIXING OF THE CRANKSHAFT SCREW ON THE OIL PUMP FLANGE.

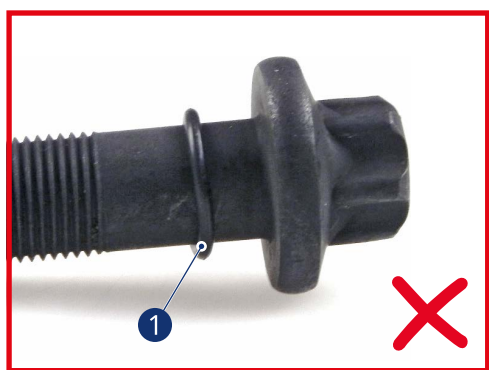
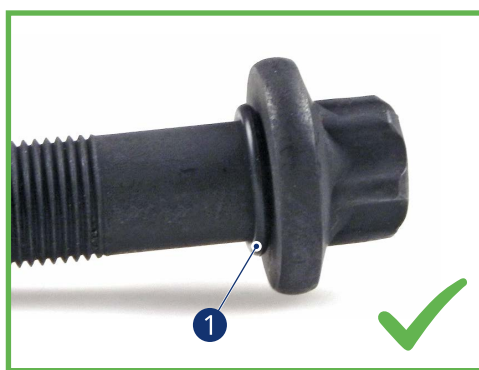
Durante l'installazione dei componenti forniti con il kit è necessario verificare la presenza e la posizione dell'**O-ring** ① sul gambo della vite.

Questo elemento (O-ring) non va assolutamente rimosso perché necessario per garantire la corretta tenuta tra gli elementi vite e flangia che vanno a contatto, in modo da evitare i trafileamenti di olio lubrificante.

Il corretto posizionamento dell'O-ring deve essere verificato prima del serraggio (in coppia) della vite sull'albero motore.

L'O-ring è correttamente posizionato quando è a ridosso della testa della vite.

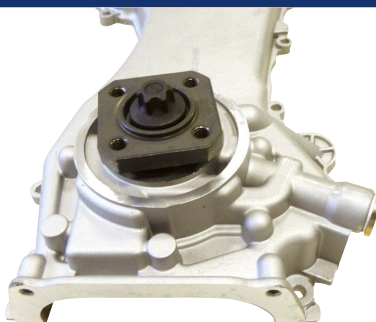
DETTAGLIO CARTER POMPA OLIO  
CON INSERITA FLANGIA E VITE

La vite viene inserita nel foro della flangia e la testa entra in contatto con la parte superiore della flangia.

L'O-ring si adagia sulla parte svasata della flangia e garantisce la tenuta dai trafileamenti di olio tra le due parti a contatto.

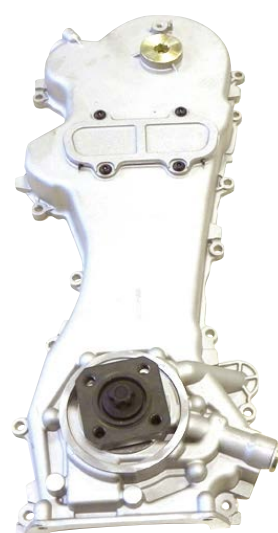
CARTER POMPA OLIO CON  
INSERITA FLANGIA E VITE

**Se l'O-ring non è correttamente posizionato**, al momento dell'inserimento della vite nel foro della flangia o durante il serraggio, potrebbe lacerarsi/rompersi entrando a contatto con il bordo svasato, pregiudicando così la tenuta.

**Si consiglia di lubrificare l'O-ring in sede prima del posizionamento della vite.**

**Si raccomanda di serrare la vite con i seguenti valori di coppia compresi tra 47 e 52 Nm (72°-78°), secondo quanto indicato dal costruttore.**

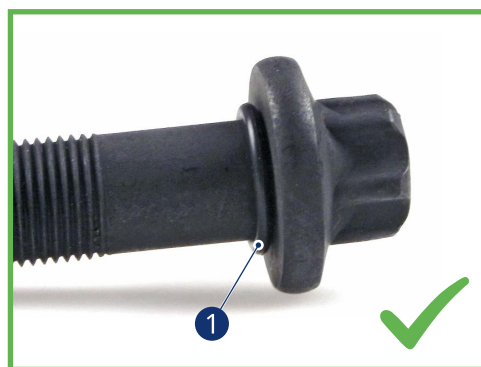
During the installation of kit components, it is necessary to verify the presence and the positioning of the **O-Ring 1** on the screw stem.

This O-Ring absolutely must not be removed because it is necessary to assure the correct seal between the two elements screw and flange that are in contact, so to avoid lubricating oil leaking.

The correct placement of the O-Ring must be verified before tightening (in torque) the screw on the crankshaft.

The O-Ring is correctly in place when it is close the screw head.

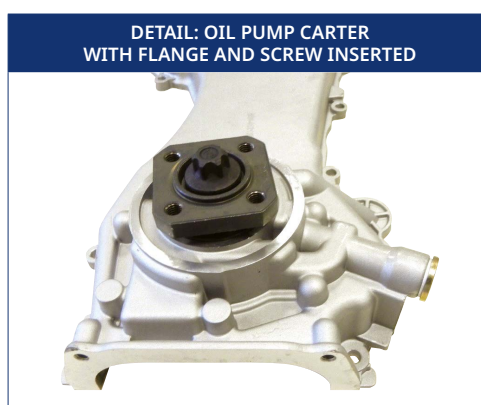
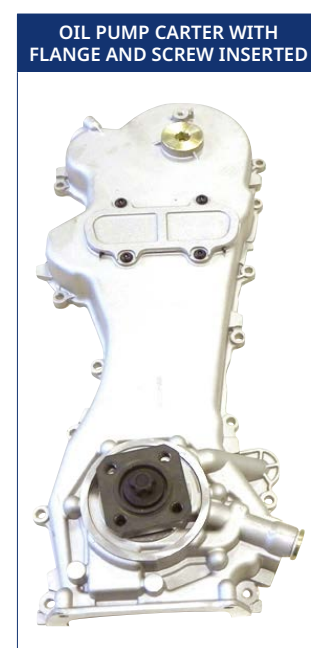
The screw is inserted into the flange bore and the screw head encounters the top of the flange itself. The O-Ring rests on the flared part of the flange and avoid oil leaking between the two parts.

**If the O-Ring is not correctly in place**, when inserting the screw into the flange hole or during the tightening, it may tear/break when it encounters the flared part of the flange, compromising the seal.

**It is recommended to lubricate the O-Ring (correctly placed) before the screw installation.**

**It is recommended to tighten the screw with following tightening torque values included between 47 e 52 Nm (72°-78°), or following the producer indications.**

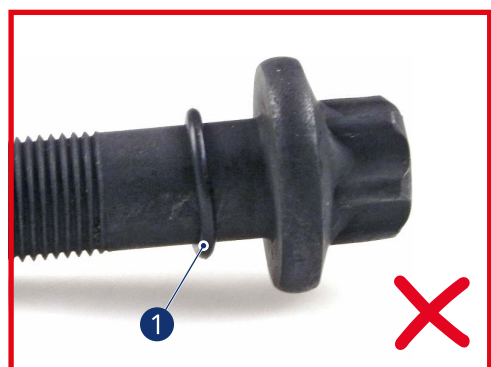
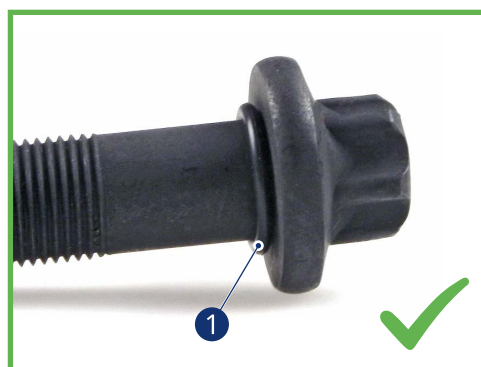
Bei der Montage der Komponenten ist es notwendig, das Vorhandensein und die Positionierung des **O-Rings** ① auf dem Schraubenschaft zu überprüfen.

Dieser O-Ring darf auf keinen Fall entfernt werden, da er notwendig ist, um die korrekte Abdichtung zwischen der Schraube und dem Flansch zu gewährleisten, damit kein Schmieröl austreten kann.

Die korrekte Platzierung des O-Rings muss überprüft werden, bevor die Schraube (mit Drehmoment) an der Kurbelwelle angezogen wird.

Der O-Ring ist richtig platziert, wenn er sich unterhalb des Schraubenkopfes befindet.

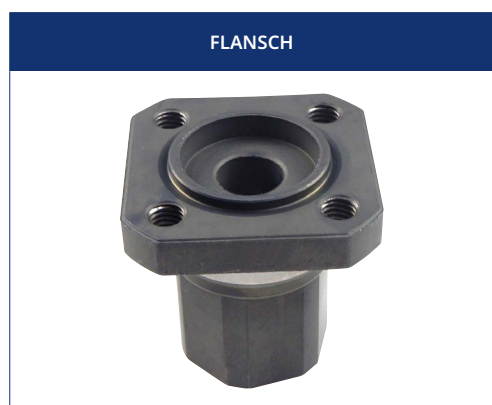
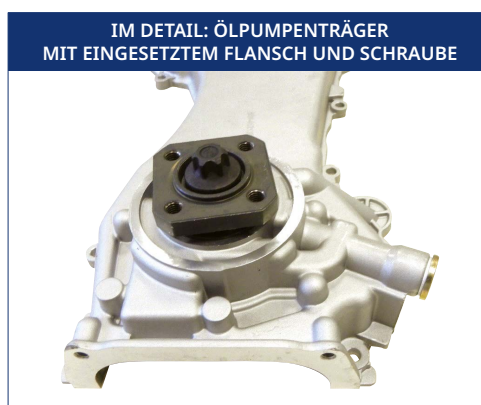
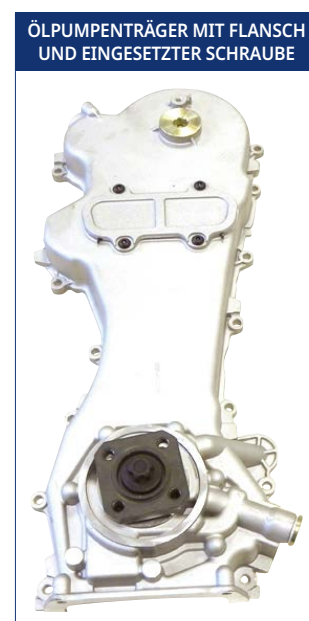
Die Schraube wird in die Flanschbohrung eingeführt und der Schraubenkopf sollte auf die Oberseite des Flansches treffen.

Der O-Ring liegt auf dem aufgeweiteten Teil des Flansches auf und verhindert, dass Öl zwischen den beiden Teilen austritt.

**Wenn der O-Ring beim Einführen der Schraube oder beim Festziehen nicht richtig sitzt, kann er reißen/brechen. Eine korrekte Abdichtung kann dadurch nicht mehr gewährleistet werden.**

**Es wird empfohlen, den O-Ring (einmal korrekt platziert) vor der Montage zu schmieren.**

**Es wird empfohlen, die Schraube mit den folgenden Anzugsdrehmomenten anzuziehen, die zwischen 47 und 52 Nm (72°-78°) liegen, oder den Angaben des Herstellers zu folgen.**

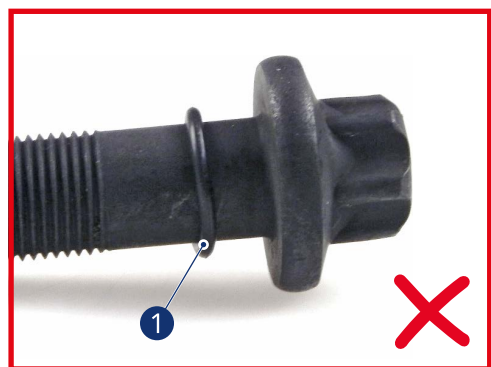
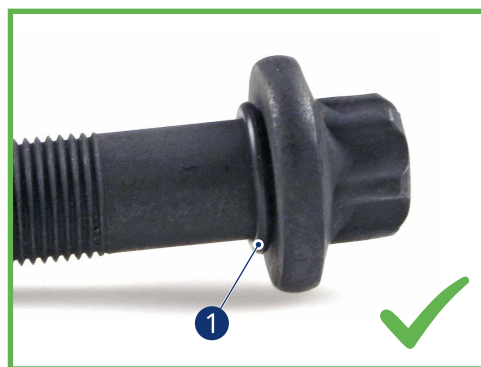
Lors de l'installation des composants du kit, il est nécessaire de vérifier la présence et le positionnement du **joint torique** ① sur la tige de la vis.

Ce joint torique ne doit jamais être retiré car il a pour rôle d'assurer la bonne étanchéité entre les deux éléments (vis et bride) qui sont en contact, afin d'éviter les fuites d'huile lubrifiante.

Le bon positionnement du joint torique doit être vérifié avant de serrer (au couple) la vis sur le vilebrequin.

Le joint torique est correctement positionné lorsqu'il est au niveau de la tête de vis.

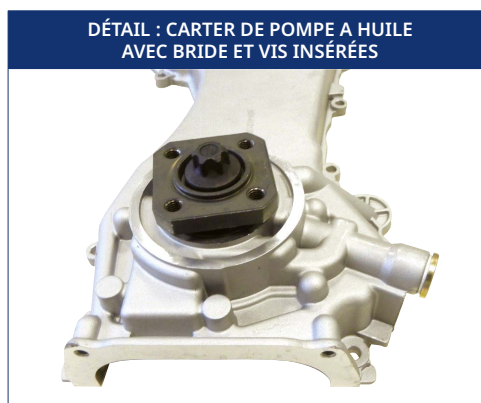
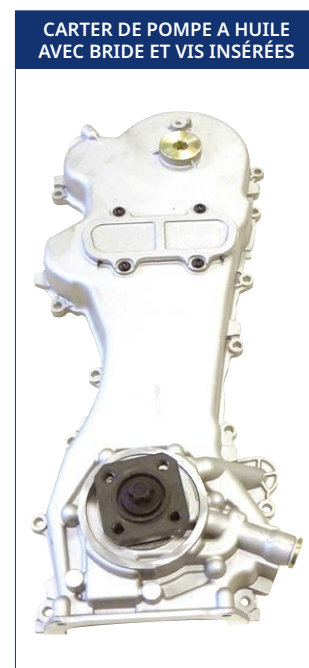
La vis s'insère à l'intérieur de la bride et la tête de vis se trouve sur le haut de la bride. Une fois la vis insérée, la tête de vis épouse parfaitement le rebord du haut de la bride et le joint torique positionné sous la tête de vis, permet d'éviter les fuites d'huile entre les deux pièces.

**Si le joint torique n'est pas correctement positionné**, lors de l'insertion de la vis dans le trou de la bride ou lors du serrage, il peut se déchirer/se casser en entrant en contact avec la partie évasée de la bride, compromettant ainsi, le joint.

**Il est recommandé de lubrifier le joint torique (correctement positionné) avant l'installation de la vis.**

**Il est recommandé de serrer la vis avec les valeurs de couple de serrage suivantes : entre 47 et 52 Nm (72°-78°), ou suivant les indications du fabricant.**

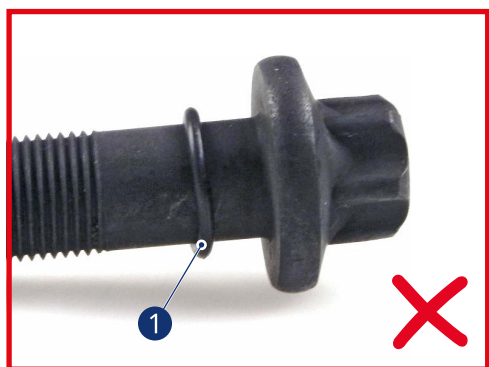
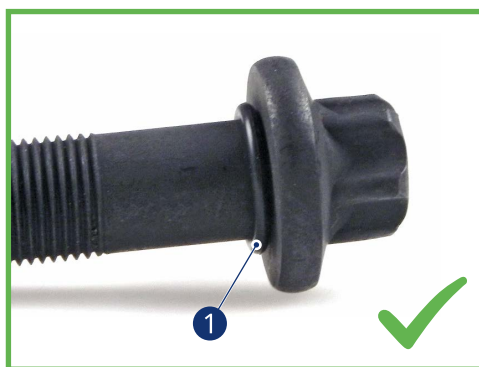
Durante la instalación de los componentes del kit, es necesario verificar la presencia y la posición de la **junta tórica 1** en el vástago del tornillo.

Esta junta tórica no debe bajo ningún concepto ser retirada ya que es necesario asegurar el correcto sellado entre los dos elementos tornillo y brida que están en contacto, para evitar fugas de aceite lubricante.

La colocación correcta de la junta tórica debe verificarse antes de apretar (en par) el tornillo en el cigüeñal.

La junta tórica está correctamente colocada cuando se encuentra cerca de la cabeza del tornillo.

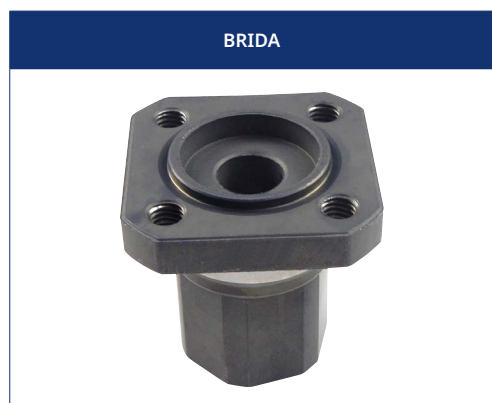
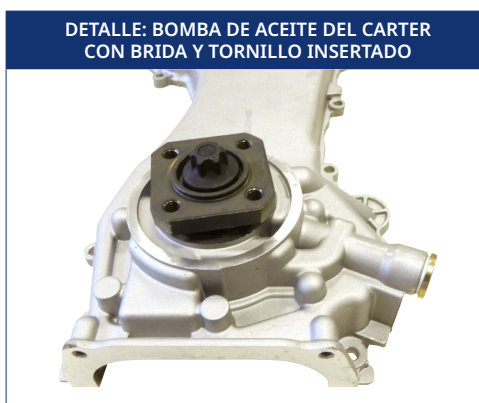
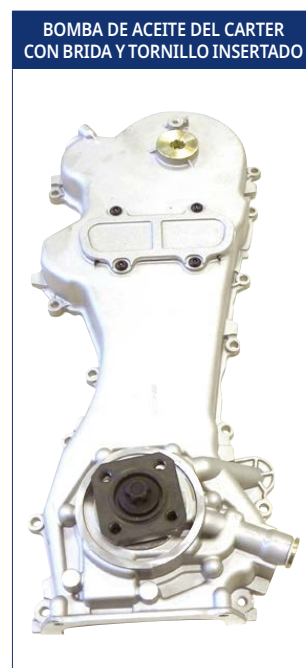
El tornillo debe introducirse en el agujero de la brida de modo que su cabeza se encuentre con la parte superior de ésta.

La junta tórica se apoya en la parte ensanchada de la brida y evita fugas de aceite entre las dos partes.

**Si la junta tórica no está correctamente colocada**, al insertar el tornillo en el agujero de la brida o durante el apriete, puede rasgarse o romperse cuando se encuentre con la parte ensanchada de la brida, comprometiendo el sellado.

**Se recomienda lubricar la junta tórica (colocada correctamente) antes de la instalación del tornillo.**

**Se recomienda apretar el tornillo con los siguientes valores de par de apriete entre 47 y 52 Nm (72°-78°), o siguiendo las indicaciones del fabricante.**

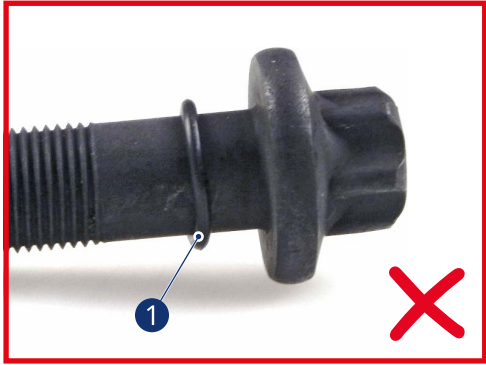
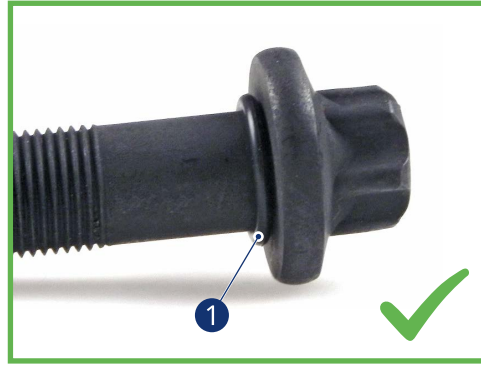
Kit bileşenlerinin takılması sırasında, **O-Ring**'in ① vida gövdesi üzerinde olduğunu ve doğru konumlandırıldığını doğrulamak gerekir.

Yağlama yağı kaçağını önlemek için temas halindeki vida ve flanş elemanları arasında doğru sızdırmazlığı sağlamak gerektiğinden, bu O-Ring asla çıkarılmamalıdır.

Krank mili üzerindeki vidayı sıkmadan önce O-Ring'in doğru yerleştirildiği doğrulanmalıdır.

O-Ring, vidanın başına yakın olduğu zaman yerine doğru yerleştirilmiş demektir.

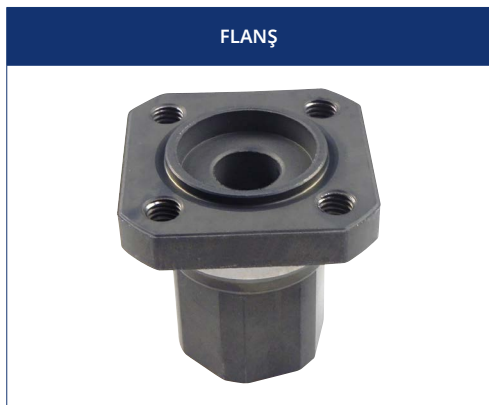
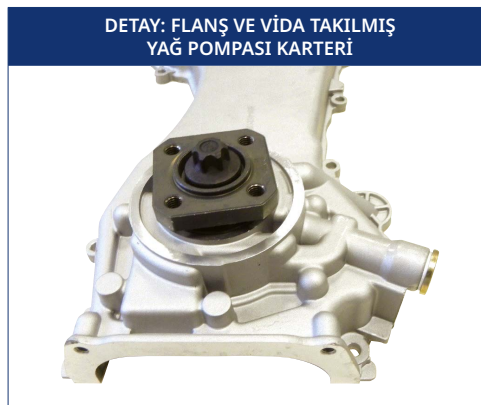
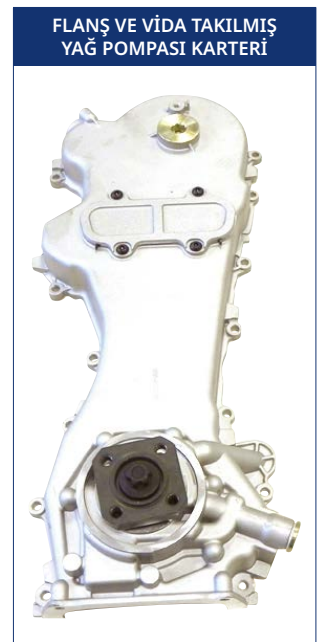
Vida, flanş deliğine yerleştirilir ve vidanın başı, flanşın üst kısmına denk gelir.

O-Ring, flaşın havşalı kısmı üzerine oturur ve iki parça arasındaki yağ kaçağını önler.

**O-Ring düzgün yerleştirilmezse**, vidayı flanş deliğine yerleştirirken veya sıkma sırasında, flanşın havşalı kısmına denk geldiğinde yırtılarak veya koparak sızdırmazlığı olumsuz etkileyebilir.

**Vidayı takmadan önce O-Ring'in yağlanması (doğru yerleştirilmesi) önerilir.**

**Vidayı, 47- 52 Nm (72°-78°) arasındaki aşağıdaki sıkma torku değerleriyle veya üretici talimatlarını takip ederek sıkmanız önerilir.**
